COMUNE DI TARVSIO

**PER GLI INTERVENTI DI SISTEMAZIONE DELL'AMBITO
PASCOLIVO DEL CONSORZIO AGRARIO DI RATECE
DENOMINATO "ALPE DEL LAGO" IN LOCALITA'FUSINE
VALROMANA IN COMUNE DI TARVISIO**

RELAZIONE TECNICA CON ALLEGATI

Tarvisio, LUGLIO 2025

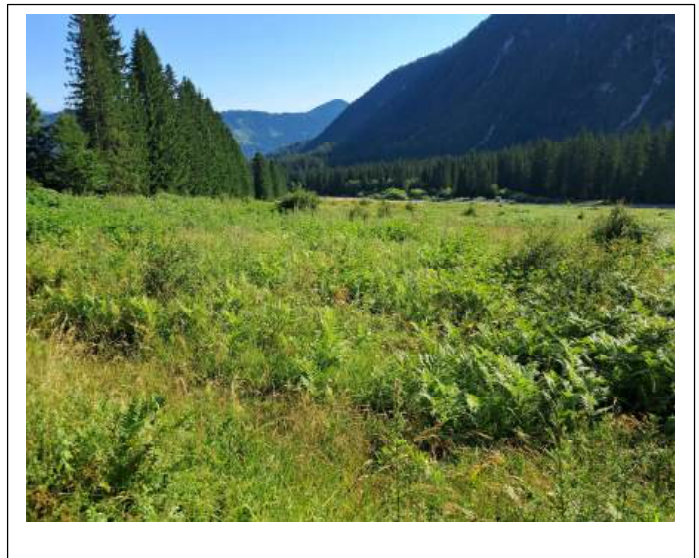
Panoramica generale dell'area pascoliva

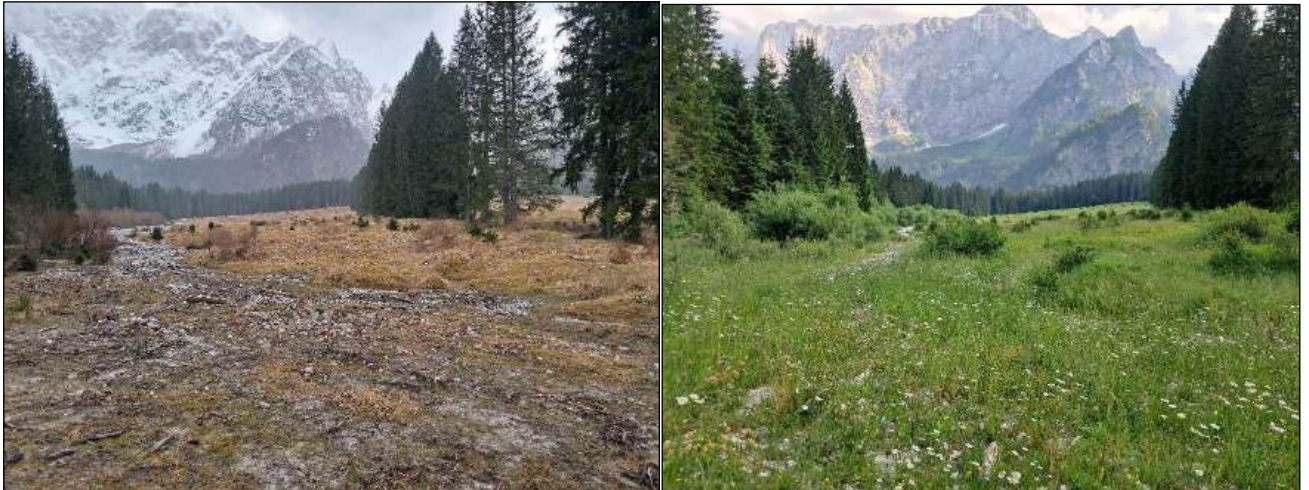
fase autunnale e fase estiva

L'ambito pascolivo oggetto degli interventi è rappresentato da un vasto pianoro avente lunghezza nord-sud di circa 700 ml, larghezza massima di ml.180 (a monte) e di ml. 30 a valle, sviluppatesi su un substrato costituito da depositi morenici del settore montano; dal punto di vista morfologico l'area non si presenta omogenea per la presenza in ordine sparso di varie discontinuità longitudinali e trasversali internamente al pendio che determinano problematiche gestionali della superficie agricola quali : difficoltà durante le fasi di sfalcio e di pascolamento per il bestiame. Nella due foto successive si evidenzia questa situazione orografica presente soprattutto nel settore inferiore dell'area:

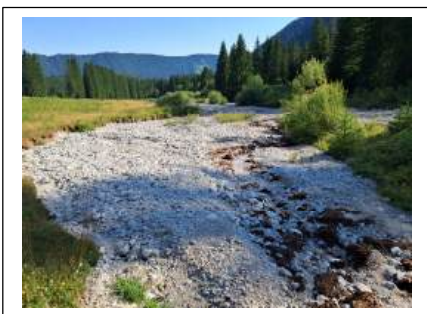
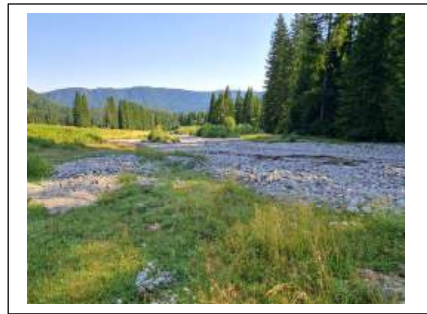
Innanzitutto si evidenzia che una parte dell'area pascoliva, situata verso est e per una superficie di circa 0,75 ha, è completamente danneggiata per la presenza di accumuli di materiali lapidei esondati dalle aste torrentizie situate a monte della malga durante pregressi eventi di piena. Tali zone non sono pertanto utilizzabili come evidenziato nelle foto seguenti.

Tali ambiti non saranno oggetto di intervento anche perché è necessario attendere che vengano eseguiti degli enti preposti alcuni lavori di sistemazione idraulica nelle zone superiori onde evitare che tali situazioni si verifichino anche in futuro.

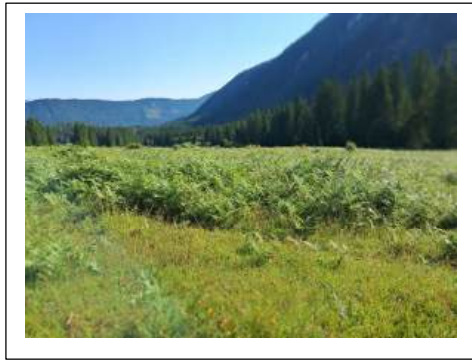
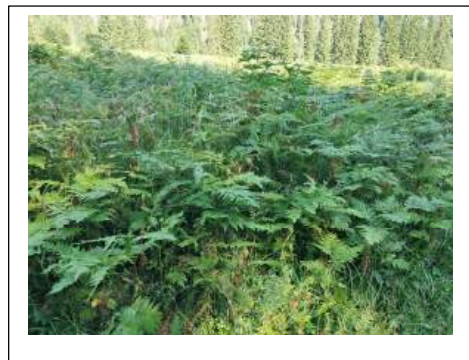
- tutta l'area intermedia e superiore della malga, per una superficie di circa 5,00 ha, presenta la criticità più evidente per la presenza di una copertura continua di felce che sta soffocando il prato con la sua crescita. Fortunatamente al momento il prato sottostante non è ancora danneggiato quindi il contenimento della felce permetterebbe il recupero dell'area a prato.

Copertura continua con felci

- sfalcio meccanizzato delle zone coperte dalle felci con asportazione dello sfalcio al fine di non soffocare le specie di prato con la massa di materiale vegetale prodotta dalle felci, si consiglia anche di asportate subito dopo lo sfalcio il materiale tagliato ancora verde perché essiccandosi si potrebbe spezzettare da solo in frammenti di dimensioni ridotte non più rimovibili. Questo materiale può essere sparso sulla zona dove c'è stata una colata di ghiaia al fine di velocizzare il processo di colonizzazione delle ghiaie con apporto di sostanza organica

- la gestione della felce potrà richiedere la ripetizione dello sfalcio anche negli anni successivi. Date le dimensioni dell'area si può fare delle zone diverse con sfalci differenziati per verificare quale soluzione risulta essere più efficace contro la felce in termini sia di data dello sfalcio che di numero di sfalci all'anno, che in questo caso potrebbe essere tra 1 e 2 sfalci all'anno

- al fine di non danneggiare il prato sottostante con gli sfalci usati per eliminare la felce si consiglia di non sfalciare sotto i 5 cm di altezza

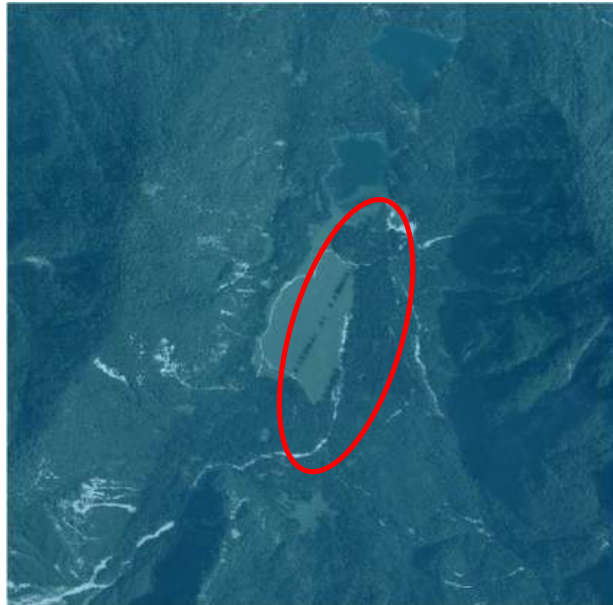
Estratto e cartografico relativo alla zona di intervento con evidenziate le aree sottoposte a vincolo idrogeologico (fonte EagleFVG).

Le zone interessate dal progetto ricadono in ambito soggetto a vincolo idrogeologico, ai sensi del R.D. del 30/12/1923 n.3267. Pertanto, ai sensi della L.R. 9/2007 “*Norme in materia di risorse forestali*”, si provvederà a presentare la Dichiarazione in terreni soggetti al vincolo direttamente all’IFR di Tolmezzo, ai sensi dell’art 49, lettera d) del regolamento forestale di cui al D.P.Reg. del 28/12/2012 n.0274/pres.
